Universidad  
Rey Juan Carlos

**TRABAJO FIN DE GRADO**

EVALUACIÓN E IMPACTO DE LA SEÑAL VIBRATORIA EN EL  
ACUEDUCTO DE SEGOVIA

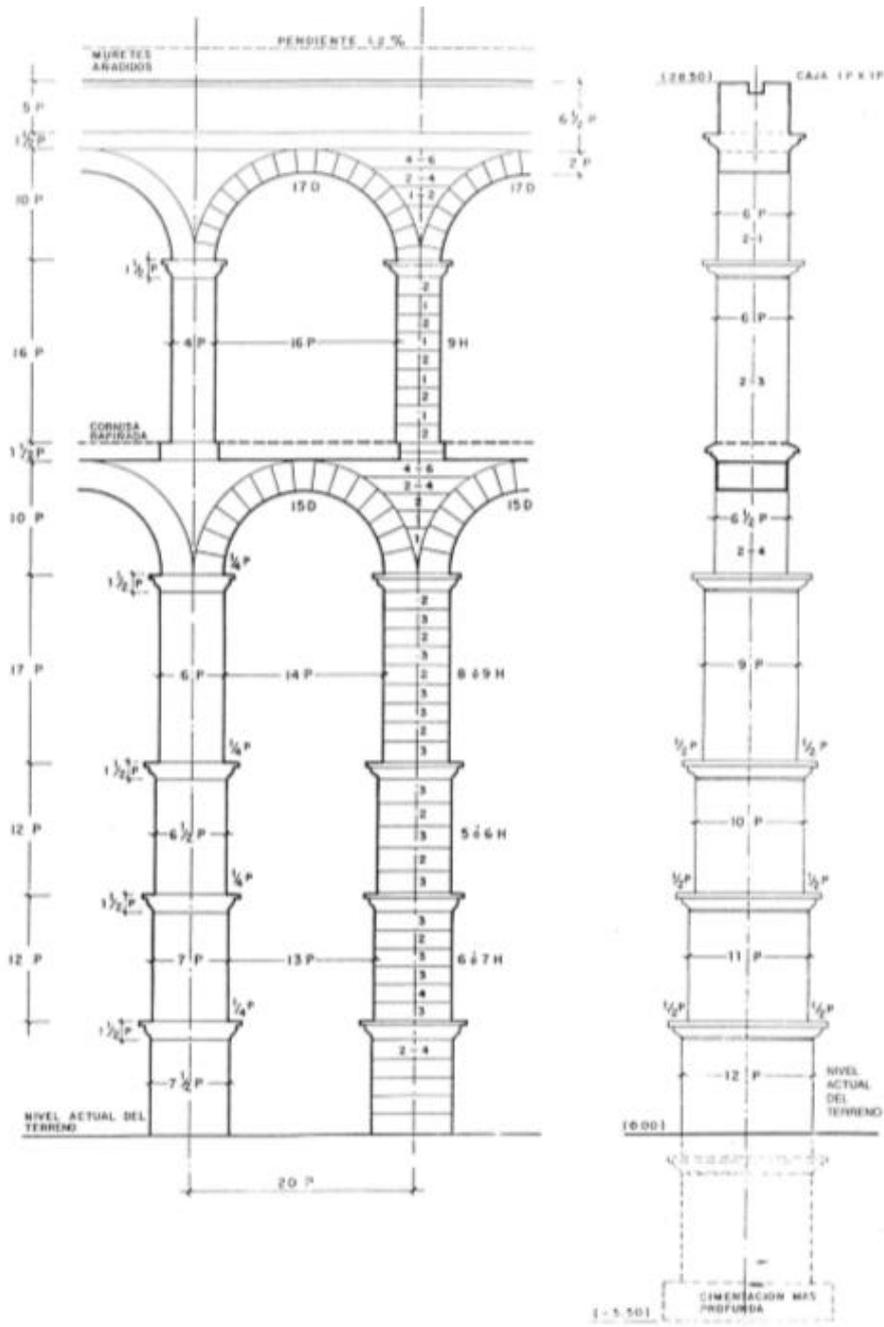
Figura 1: Estructura acueducto (Fernández Casado, 2008).

La *Figura 1* muestra como es la construcción de la arcada doble, formada por una arcada inferior y una superior, donde la mínima distancia entre los pilares es de 3,9 metros, aumentando progresivamente hasta el punto más alto a la vez que la anchura de ellos va disminuyendo.

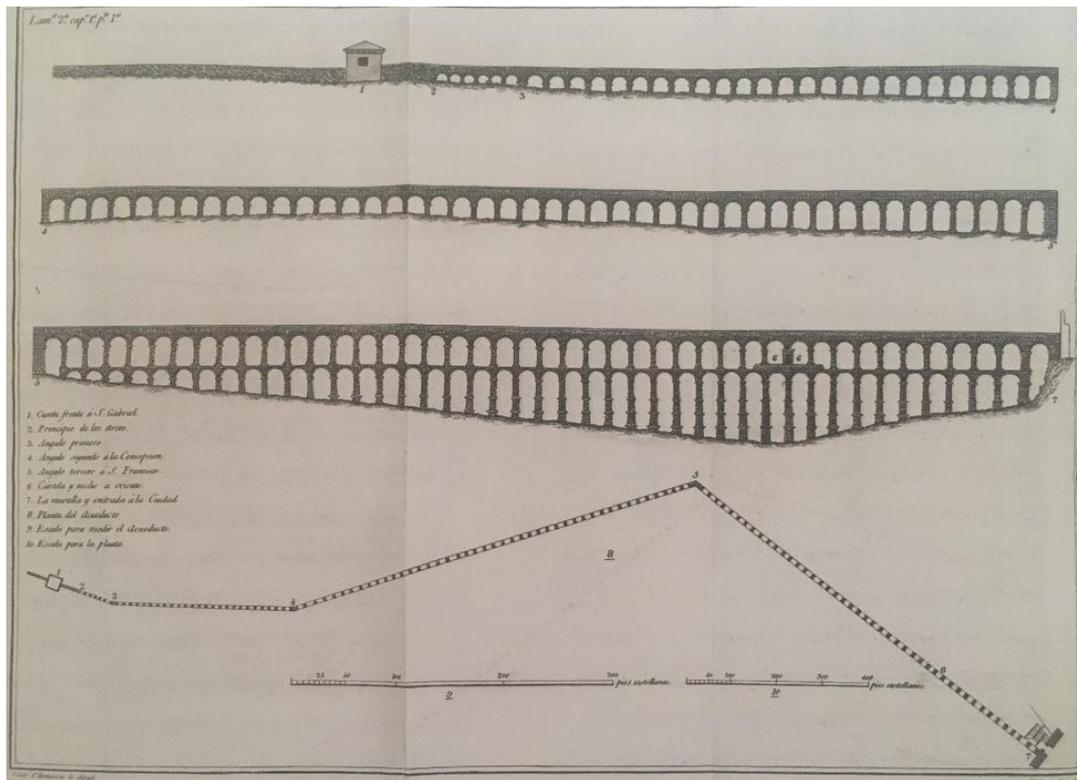
Figura 2: Longitud total de la parte visible del monumento (Gómez Somorrostro, 1820).

La Figura 2 representa el total de la estructura visible del acueducto y cómo está formada.

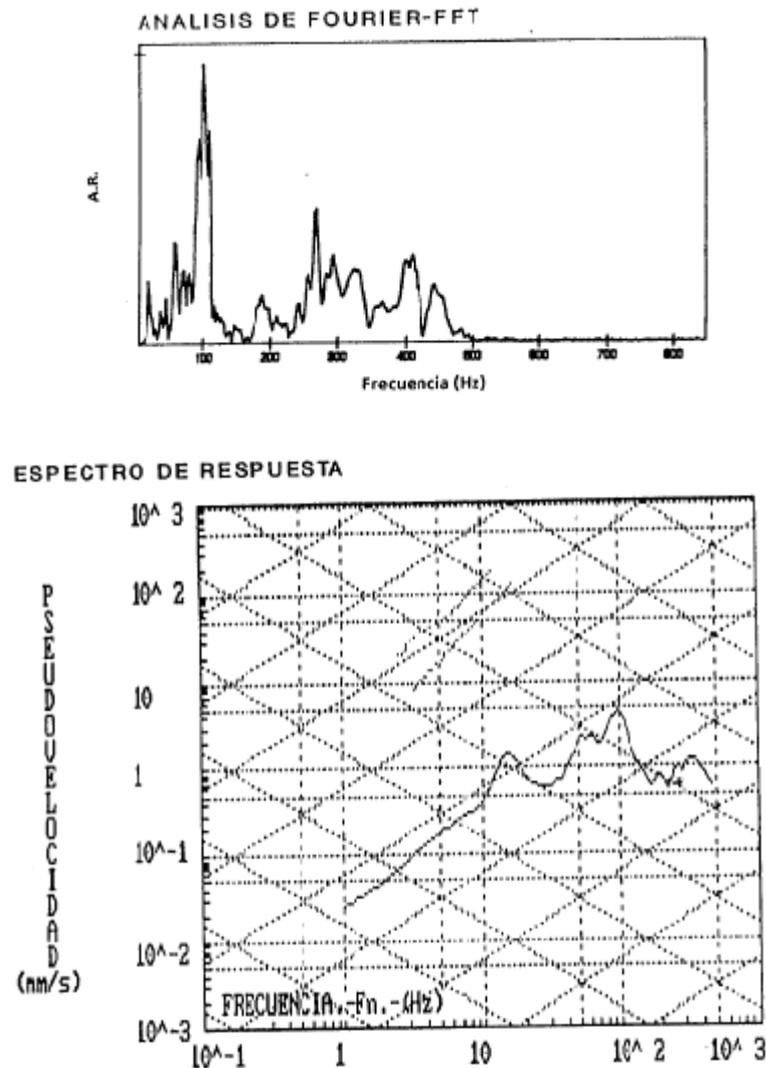
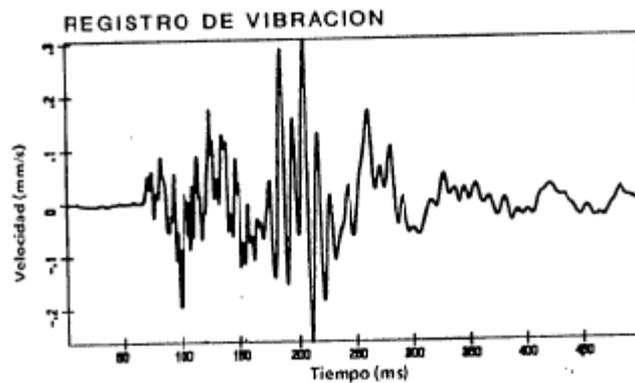
Figura 4: Cálculo de la frecuencia fundamental UNE 22-381-33.

Los parámetros utilizados para analizar las vibraciones son el valor pico de la velocidad de vibración en su mayor componente y la frecuencia fundamental de esta. Para la obtención de estos parámetros, es necesario la medición en las tres componentes, vertical, longitudinal y transversal y se elegirá la más elevada de las tres. Para la obtención de la frecuencia fundamental, se pueden usar el análisis de Fourier, el espectro respuesta de la señal y el método del semiperiodo. La *Figura 4* muestra un ejemplo de cada uno de los métodos de obtención de la frecuencia fundamental, en ese orden.

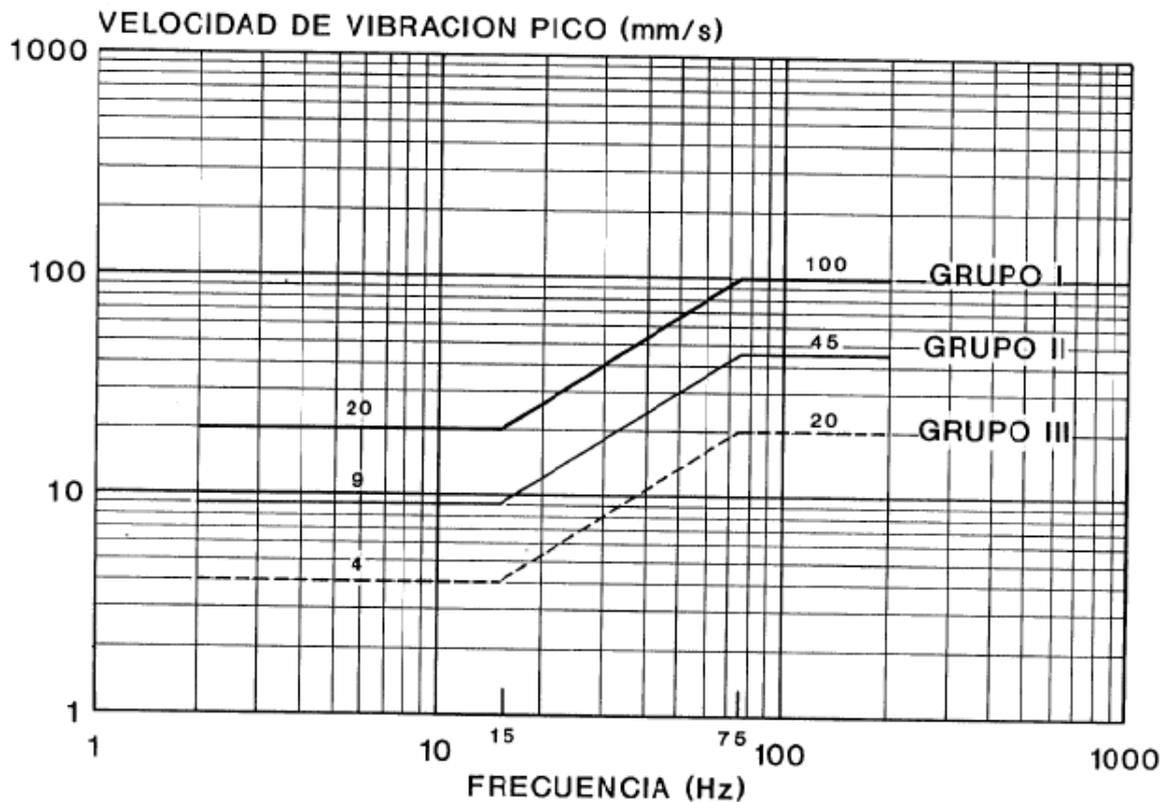
Figura 6: Gráfica criterio prevención de daños.

En base a los parámetros medidos, se establecen unos criterios de prevención de daños clasificados por tipo de estructura y rangos de frecuencia para los cuales se establecen los valores seguros de velocidad de vibración, mostrados en la Figura 5 y la Figura 6.

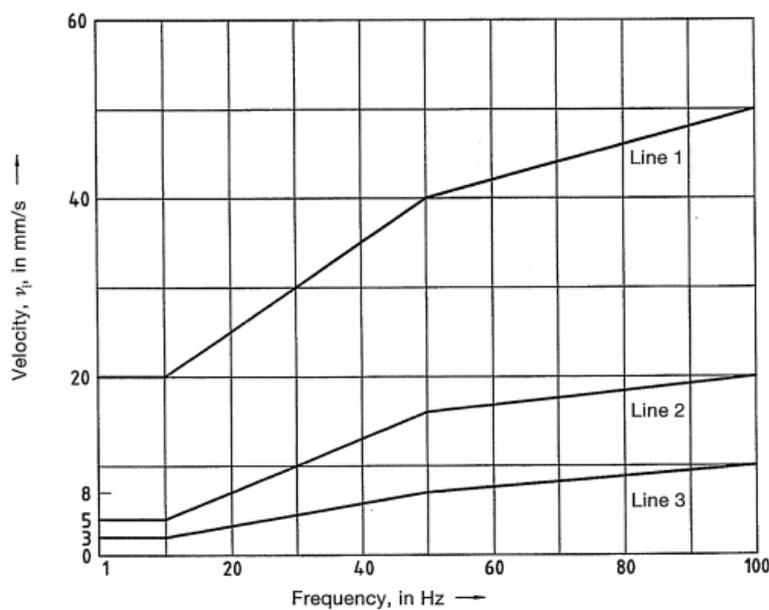
*Figura 10:* Gráfica de la VPP límite para la plata superior.

Esta norma, también incluye los valores límite recomendados para el último piso de la estructura, cómo muestra la *Figura 10*, pero en este caso, sólo hay que medir las componentes longitudinal y transversal.

Las líneas *Line 1*, *Line 2* y *Line 3* representan cada tipo de estructura, correspondiendo cada una de ellas con los edificios comerciales, de viviendas o con protección respectivamente. (Civil Engineering Standards, 1999)

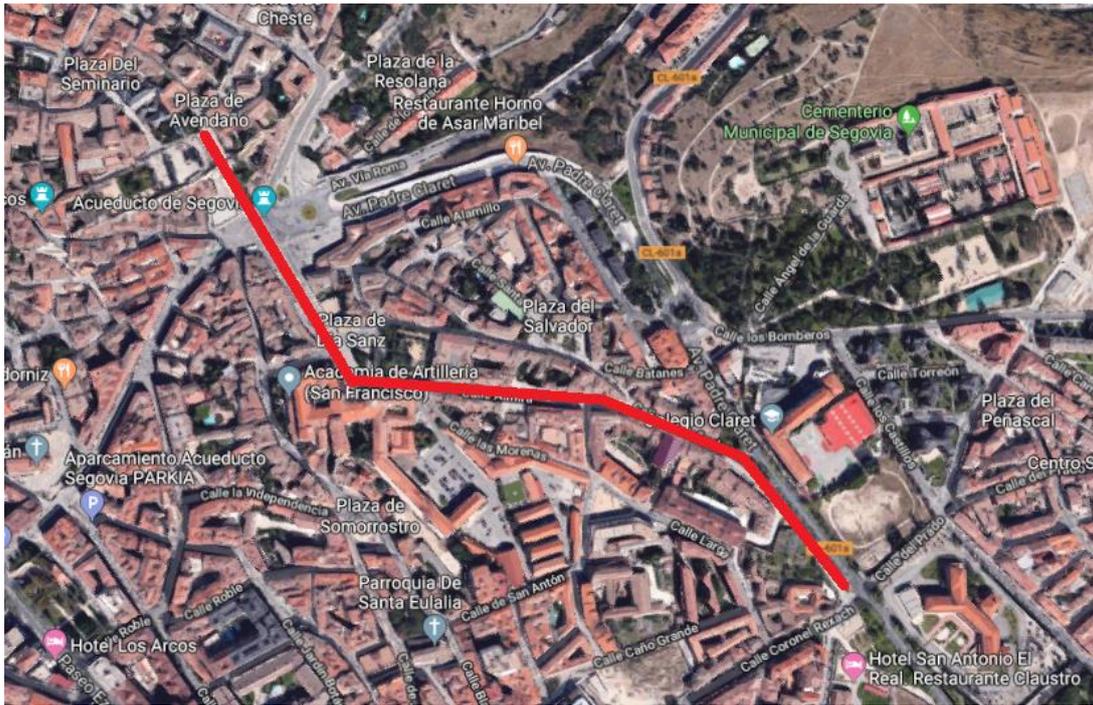
*Figura 13:* Extensión visible que abarca el acueducto de Segovia.

Este proyecto se desarrolló en el entorno urbano de Segovia, en la parte donde empieza a ser visible el Acueducto. Su extensión abarca, desde la Avenida Padre Claret, pasando por la Calle Cañuelos y la calle Altamira, siguiendo por la Plaza de Díaz Sanz hasta finalizar en la Plaza de Artillería. En la *Figura 13* se puede observar, una fotografía aérea del recorrido del monumento, ilustrado con una línea roja marcando toda su extensión.

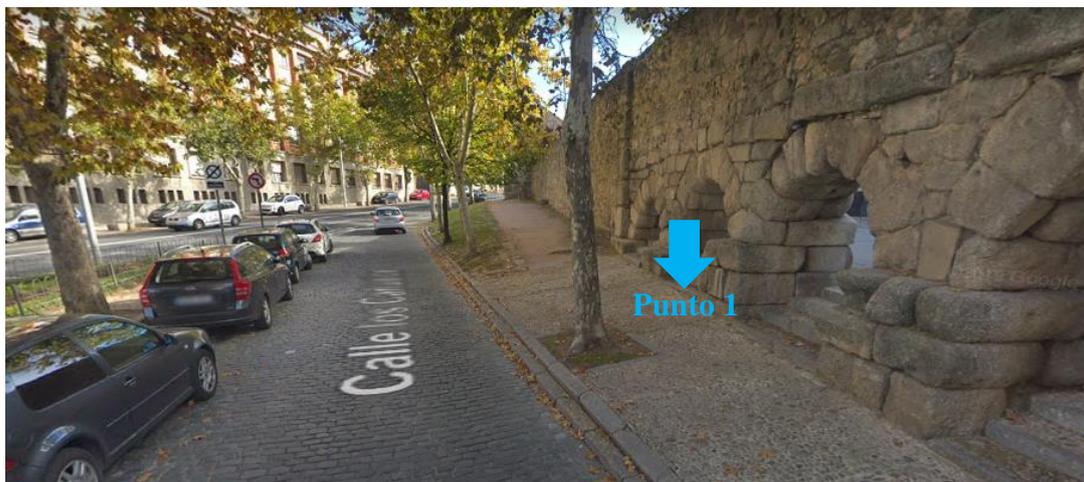
*Figura 14:* Punto de medida calle Cañuelos.

En esta localización se colocó un único punto de medida, al que llamamos Punto 1, situado en uno de los pilares más cercano a la carretera y a la Avenida Padre Claret, como puede verse en la *Figura 14*, una de las arterias principales de tráfico de la ciudad.

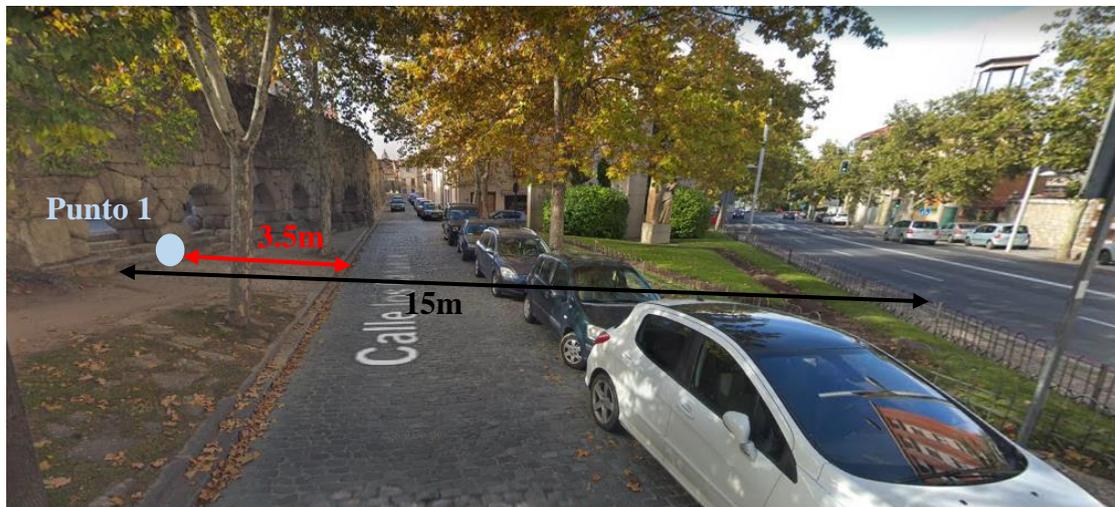
Figura 15: Distancias desde Punto 1 hasta calzadas cercanas.

Dicho punto se encuentra a una distancia de 3,5 metros de la calzada de la Calle Cañuelos y, a aproximadamente 15 metros de la Avenida Padre Claret, como se muestra en la fotografía. El acelerómetro se colocó en la base del monumento, concretamente en el suelo junto a este.

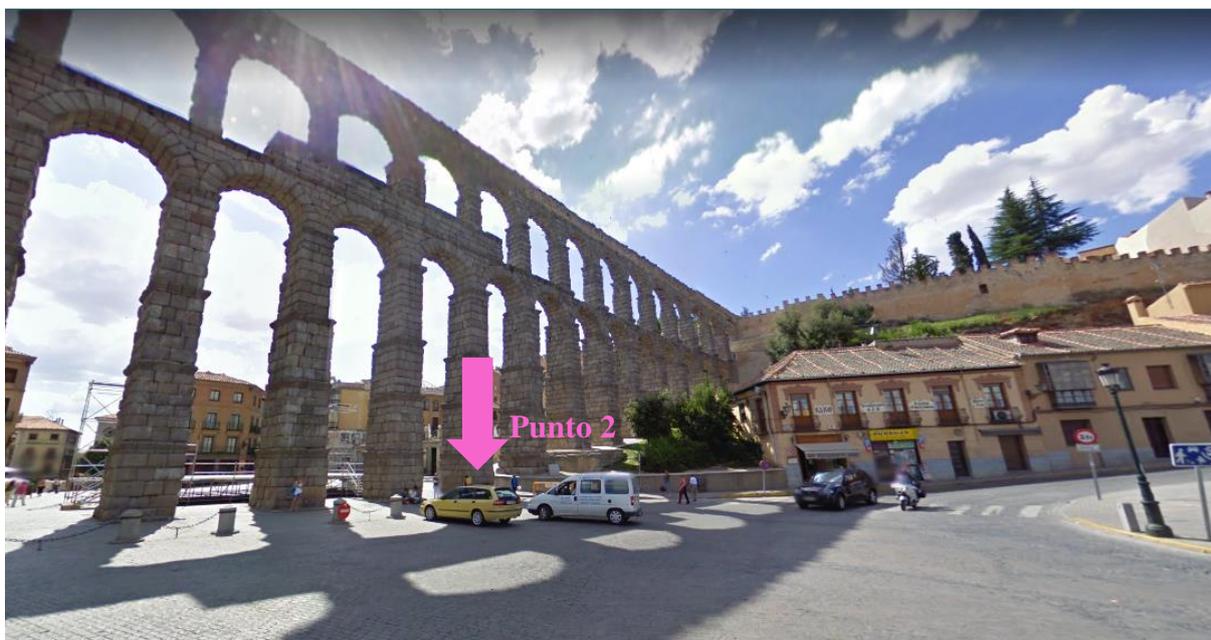
Figura 16: Punto de medida en la Plaza de Artillería

En esta ubicación se decidió realizar un único punto de medida, al que hemos llamado Punto 2. Está situado en el pilar más cercano a la calzada, dónde se juntan la Cuesta de San Juan y la Plaza de Artillería.

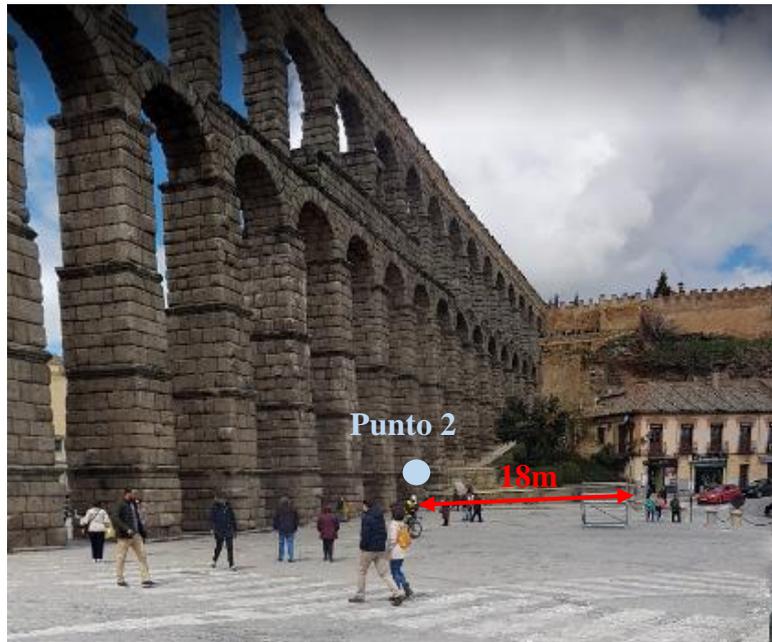
*Figura 17:* Distancia del punto 2 a la calzada.

Se encuentra a unos 18 metros de la calzada. En él, se colocó el acelerómetro en la base del acueducto, en el suelo junto a este.

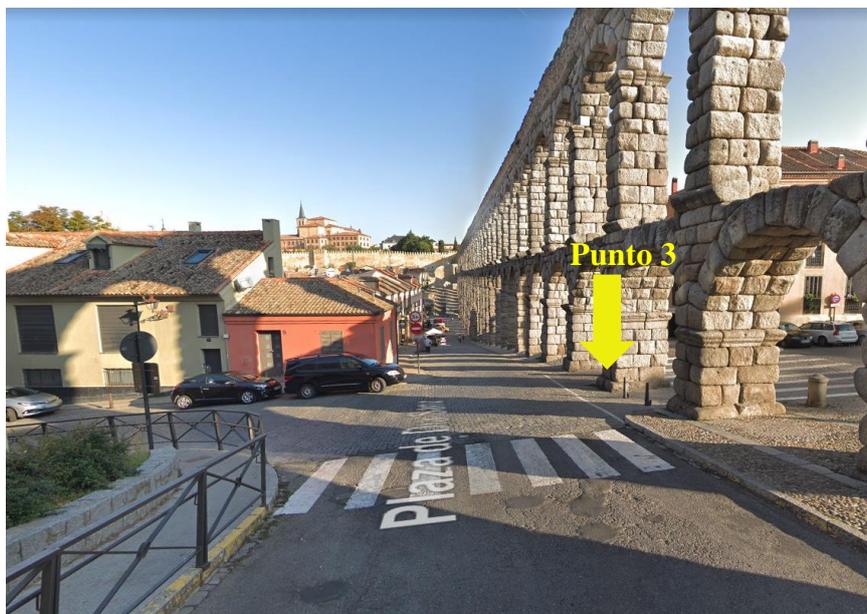
*Figura 18:* Punto de medida en la Plaza Díaz Sanz.

En esta posición, se ubicó un único punto de medida al que, llamamos punto 3 y que se encuentra justo en el cruce de la calle Pintor de Montalvo con la Plaza de Díaz Sanz.

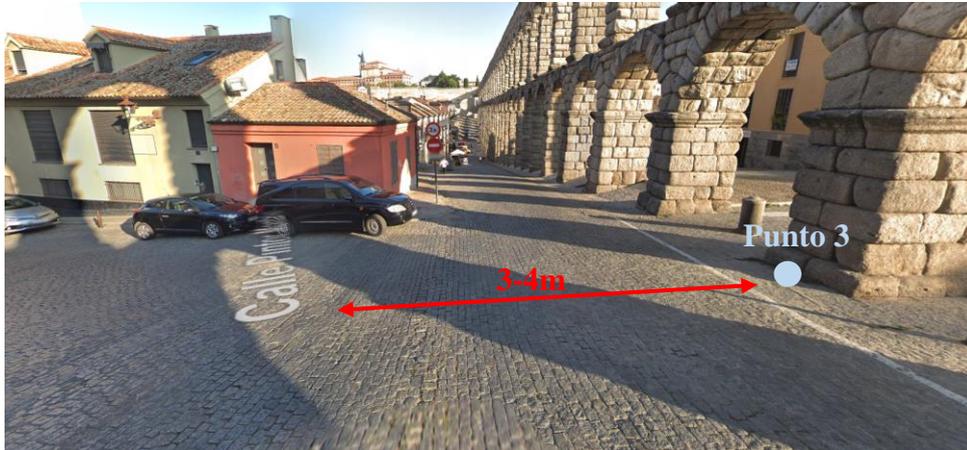
Figura 19: Distancia punto 3 al paso de vehículos.

Este punto, se encuentra muy próximo a la calzada, a escasos centímetros. No obstante, los vehículos suelen circular a una mayor distancia, unos 3-4 metros. Se colocó el acelerómetro en la base del acueducto, en el suelo junto a este.

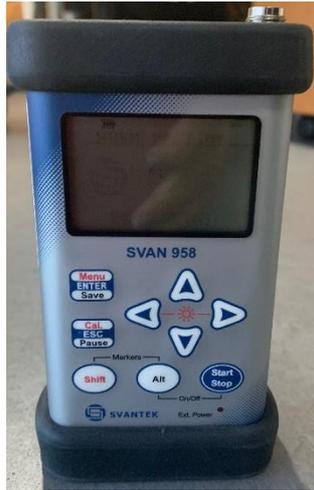
Figura 20: Analizador SVAN 958.

1. **SVAN 958:** es un analizador digital de 4 canales con un rango dinámico de 100dB 4x20 convertidor A/D. Cuenta con un rango frecuencial desde los 0.5 Hz hasta los 20kHz y combina las funciones de sonómetro integrador de Tipo 1 y analizador de vibraciones. Este equipo, es adecuado tanto para medir vibraciones en el cuerpo humano como en edificios. Cuenta con dos perfiles para mediciones simultáneas en el terreno, PPV (Velocidad pico de partícula) y VDV (Dosis de vibración), de acuerdo con la norma DIN 4150-3. Tiene la opción de análisis 1/1 octava, con frecuencias centrales desde 1 a 16 kHz o 1/3 de octava con frecuencias centrales desde los 0,8 a 20 kHz. Para ambas opciones es un equipo de clase 1, de acuerdo con los requisitos de IEC 61260. También cuenta con análisis FFT.

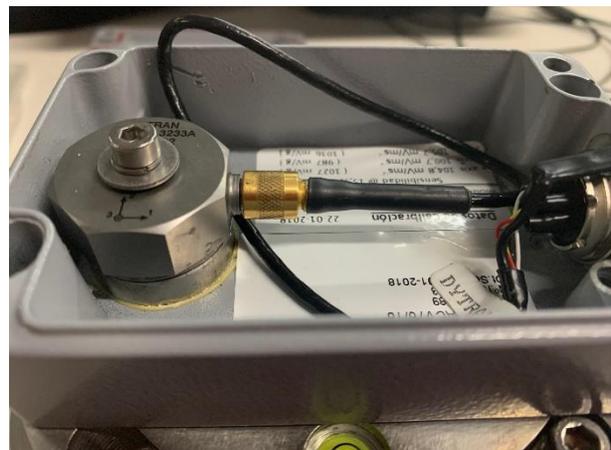
Figura 21: Datos de la sensibilidad del acelerómetro y acelerómetro.

2. **Acelerómetro Dytran 3233A:** acelerómetro triaxial con una sensibilidad de 1 a 1000 mV/g. En este caso, para el eje x presenta una sensibilidad de 1027 mV/g, para el eje y 987 mV/g y para el eje z 1036 mV/g, como se puede ver en la Figura 21. Hemos decidido usar este equipo debido a que, en las diferentes normativas nombradas en el apartado 4.4 nos especifican la necesidad de utilización de un acelerómetro triaxial para la recolección de los datos de forma simultánea en las tres direcciones ya que, es muy importante captar en los tres ejes a la vez el valor pico alcanzado durante la medida y poder determinar qué dirección es la predominante.

Datos de Calibración		22-01-2018
Marca: Dytran	Nº Serie: 502	
Modelo: 3233A	Nº Ident: ---	
Sensibilidad @ 15,92 Hz		
x axis	104,8 mV/ms <sup>-2</sup>	( 1027 mV/g )
y axis	100,7 mV/ms <sup>-2</sup>	( 987 mV/g )
z axis	105,7 mV/ms <sup>-2</sup>	( 1036 mV/g )

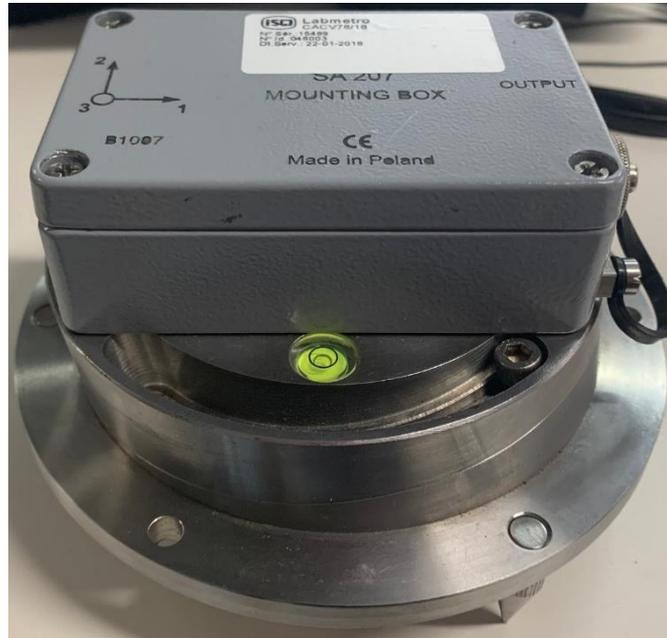
*Figura 22:* Masa sísmica dónde se encuentra el acelerómetro.

3. **Masa sísmica:** estructura dónde se encuentra el acelerómetro y que, permite su colocación en el terreno de forma que, no sufra desplazamientos y asegurar el equilibrio mediante el ajuste de sus tres patas.

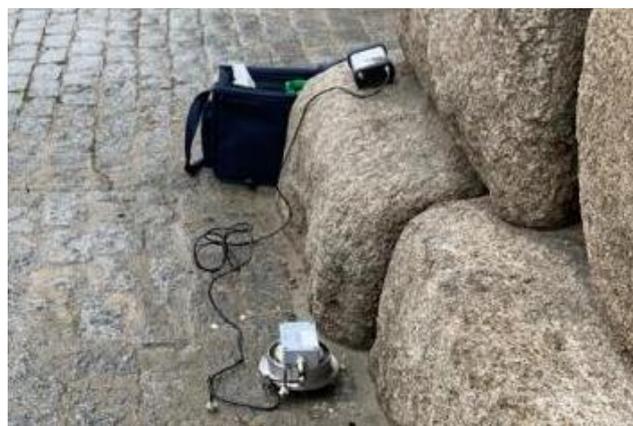
*Figura 23:* Interconexión de todos los elementos.

A continuación, se muestra una imagen a modo de ejemplo de la conexión de los aparatos mediante el cable SC 242 para la conexión del acelerómetro ubicado dentro de la masa sísmica con el SVAN 958. Este cable está compuesto por un cabezal con 7 pines y el otro extremo con un LEMO de 4 pines.

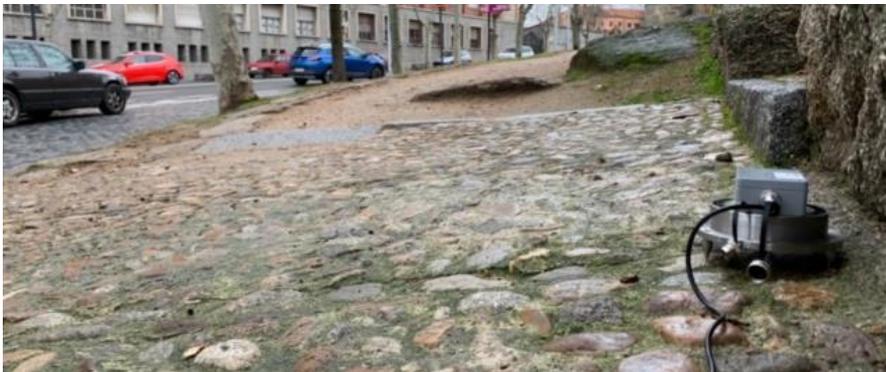
- Medición en la Calle Cañuelos. Se realizó sobre las 10:45h y se recabaron cinco muestras, cada una de ellas con una duración variable de entre 2 y 3 minutos.

*Figura 24:* Colocación acelerómetro en la Calle Cañuelos.

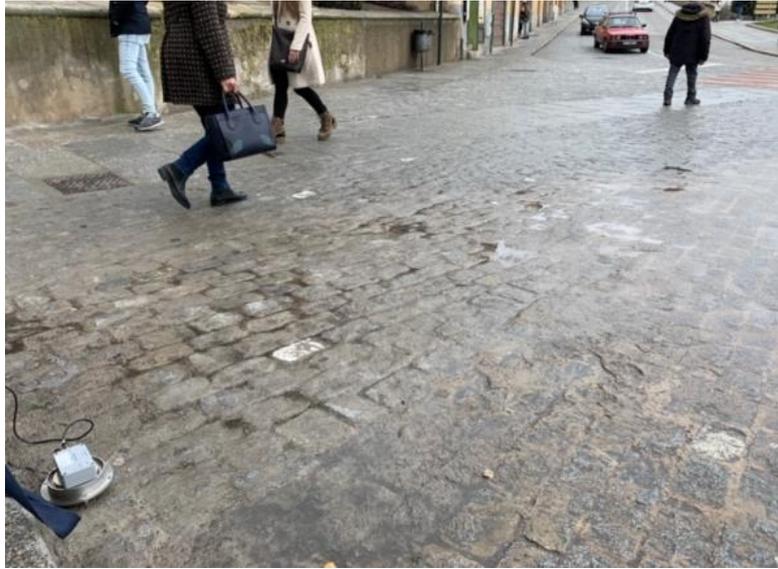
- Medición en la Plaza de Artillería. Se llevó a cabo aproximadamente a las 12:00h y se recogieron cinco muestras, con una duración entre 2 y 5 minutos cada una de ellas.

*Figura 25: Colocación acelerómetro en la Plaza de Artillería.*

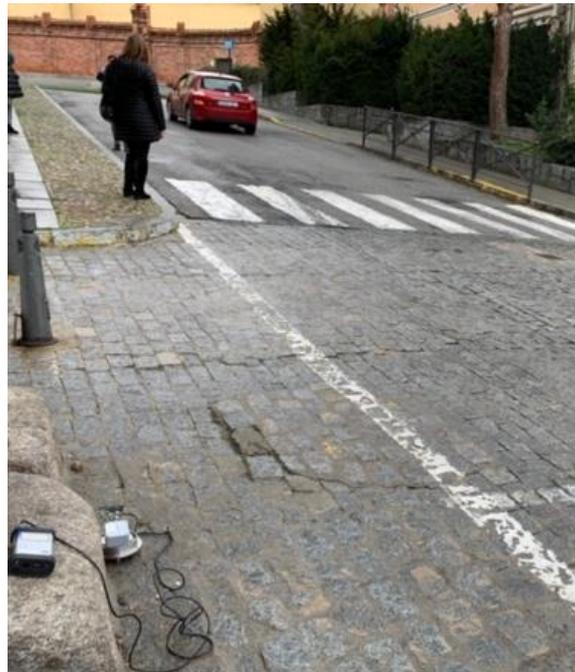
- Medición en la Plaza Díaz Sanz. Se llevó a cabo aproximadamente a las 11:20h y se recogieron cinco muestras, con una duración de menos de un minuto en todas ellas.

*Figura 26: Colocación acelerómetro en la Plaza Díaz Sanz.*

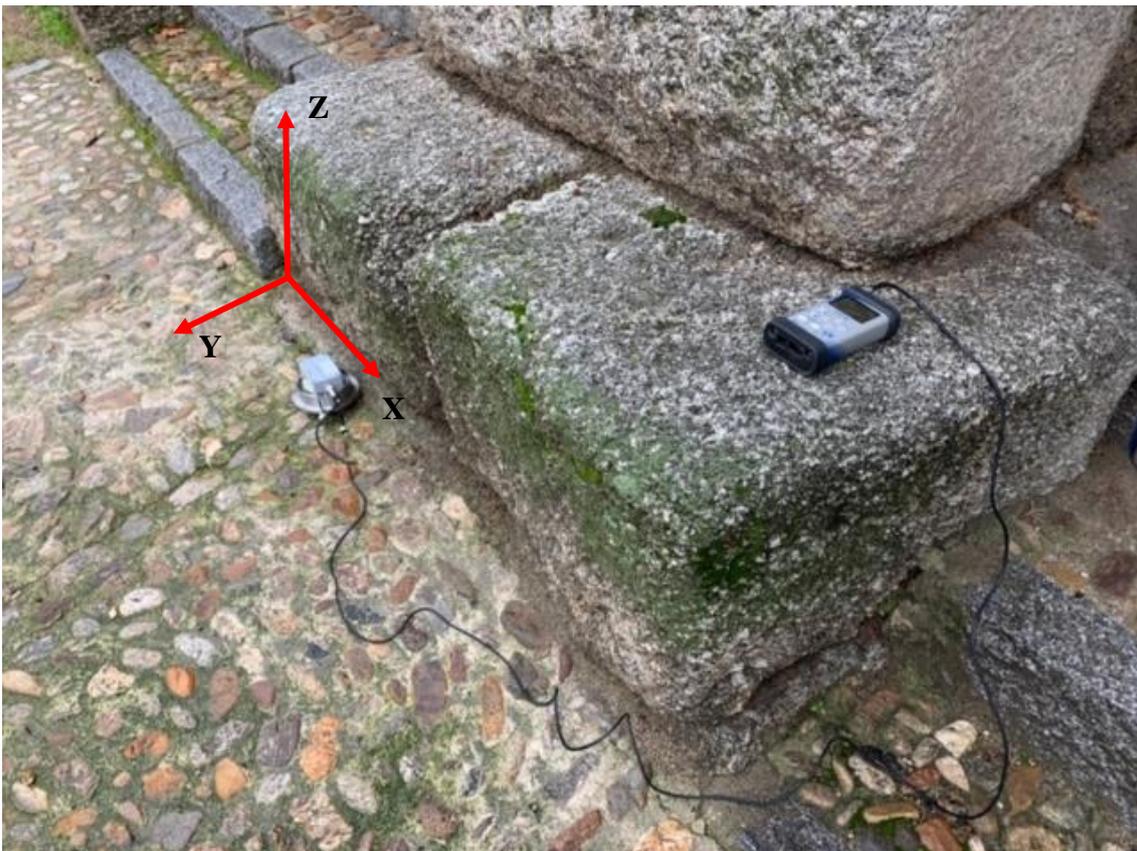
*Figura 27:* Posición de los ejes de medida en el Acueducto.

En las normas europeas se especifica que, se debe medir simultáneamente en las tres componentes, perpendiculares entre sí. También en estas normas se establece que, lo que se compara es la velocidad pico de partícula (VPP). En nuestro caso, siguiendo la normativa, utilizamos un acelerómetro triaxial, registrando cada una de las direcciones para posteriormente obtener el valor de velocidad pico.

El acelerómetro se colocó en el terreno donde está cimentada la estructura, en la cara más cercana a la fuente de vibración, evitando la medición sobre la misma piedra del monumento ya que en ese caso se registraría la respuesta del mismo, tal y como se especifica en la norma UNE 22-381-93, apartado 8.2. *Fijación de los sensores al terreno*. En las normas DIN 4150-3 y en BS 7385-2, en los apartados dónde explican los procedimientos de medición, ambas señalan que las mediciones se deben realizar en los cimientos de la edificación.

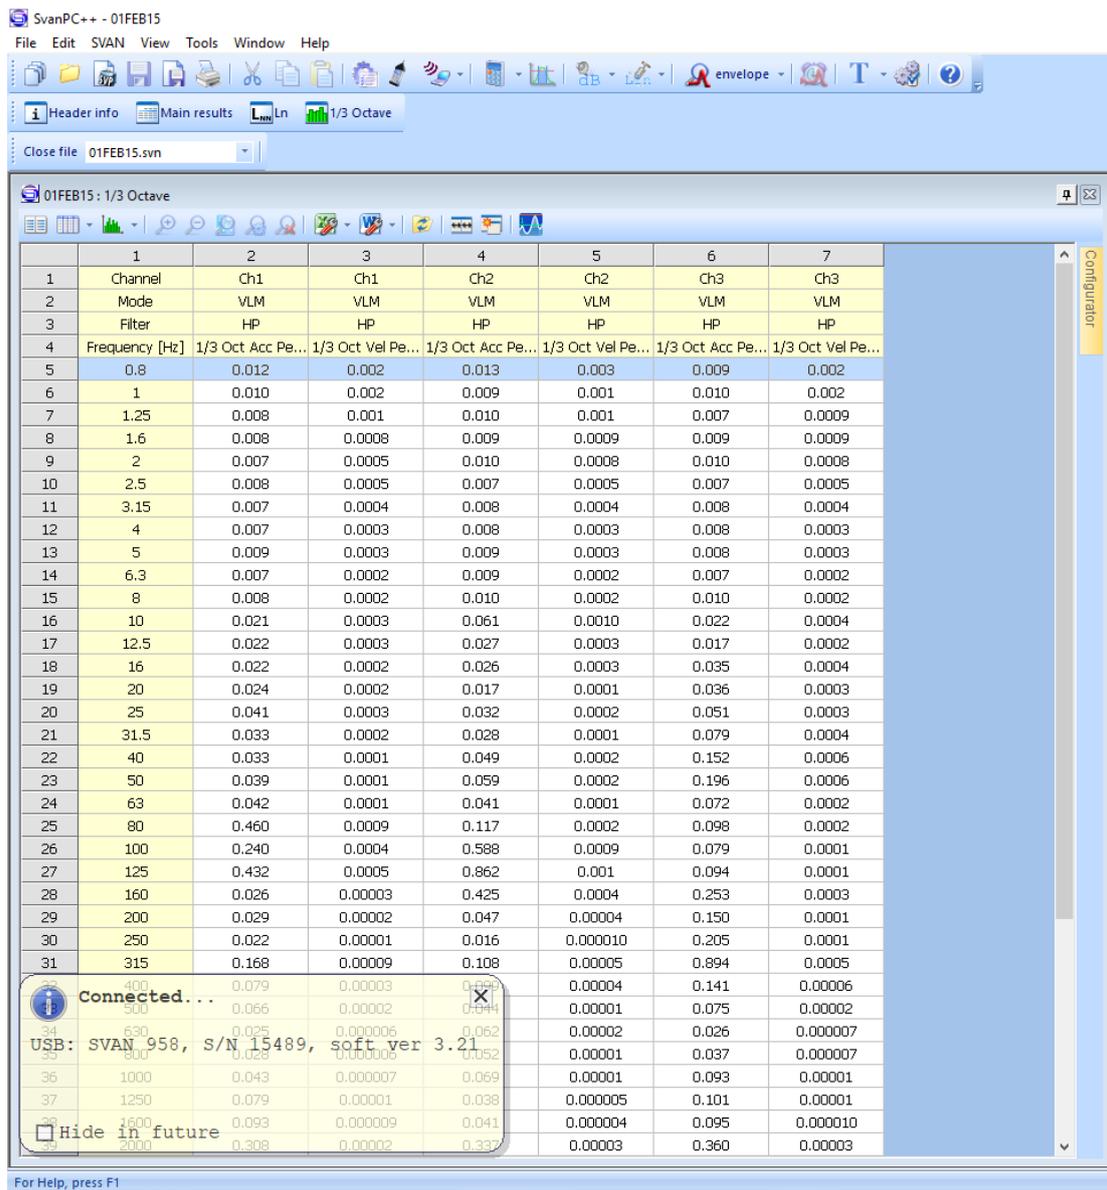
Figura 28: Ejemplo de visualización de los datos en el software SvanPc++.

Una vez fueron recopilados todos los datos necesarios, para su procesado utilizamos varias herramientas. La primera de todas fue el software *SvanPc++*, el único compatible con el equipo utilizado. Posteriormente, conectamos el equipo al ordenador mediante USB y se extrajeron los datos pico de aceleración y velocidad en las tres componentes exportándolos a archivos \*.csv.

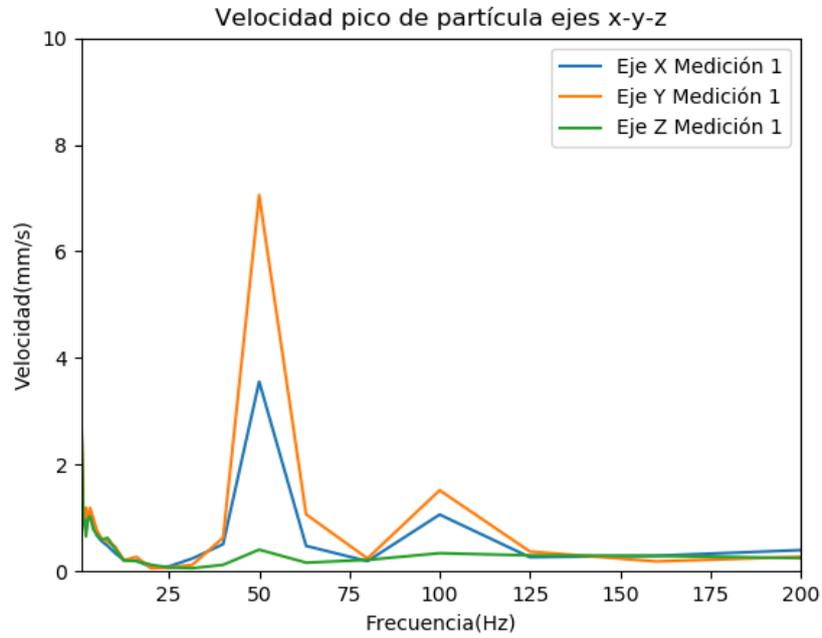
Figura 29: Gráficas de la medición 1 en la Calle Cañuelos.

Frecuencia(Hz)	Eje x (mm/s)	Eje y (mm/s)	Eje z (mm/s)
1	1,14	1,96	1,91
2	0,76	1,19	0,65
4	0,88	1,00	0,79
50	3,55	7,06	0,40
100	1,06	1,52	0,33

En el caso de la norma alemana DIN 4150-3 para las frecuencias comprendidas entre 10 y 50 Hz los límites están entre 3 y 8 mm/s, y como podemos observar, en la primera medición el valor obtenido se encuentra en dicho rango, mientras que la segunda medición se encuentra muy por debajo y la tercera se encuentra por encima. En conclusión, en dos de las tres mediciones, las vibraciones incidentes procedentes del eje y representan un riesgo, pudiendo ocasionar algún daño en el monumento.

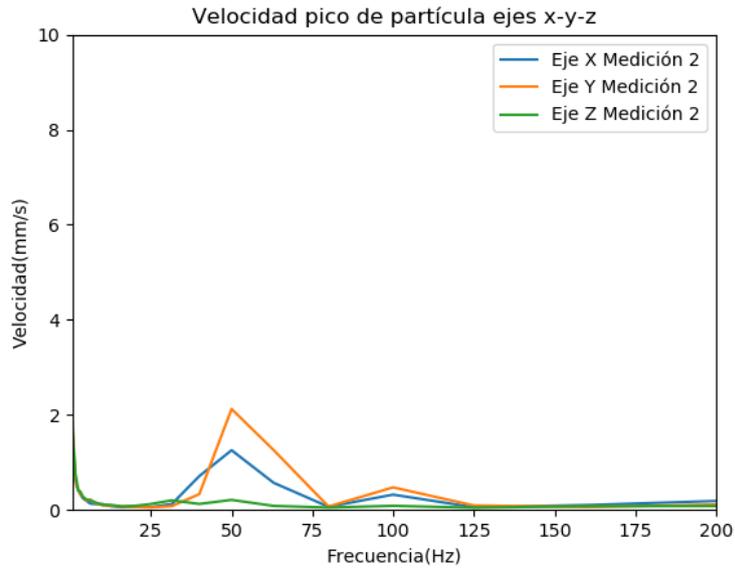
Figura 30: Gráficas de la medición 2 en la Calle Cañuelos.

Frecuencia(Hz)	Eje x (mm/s)	Eje y (mm/s)	Eje z (mm/s)
1	1,32	1,33	1,31
2	0,53	0,49	0,62
4	0,24	0,27	0,27
50	1,25	2,12	0,21
63	0,57	1,26	0,08
100	0,32	0,47	0,08

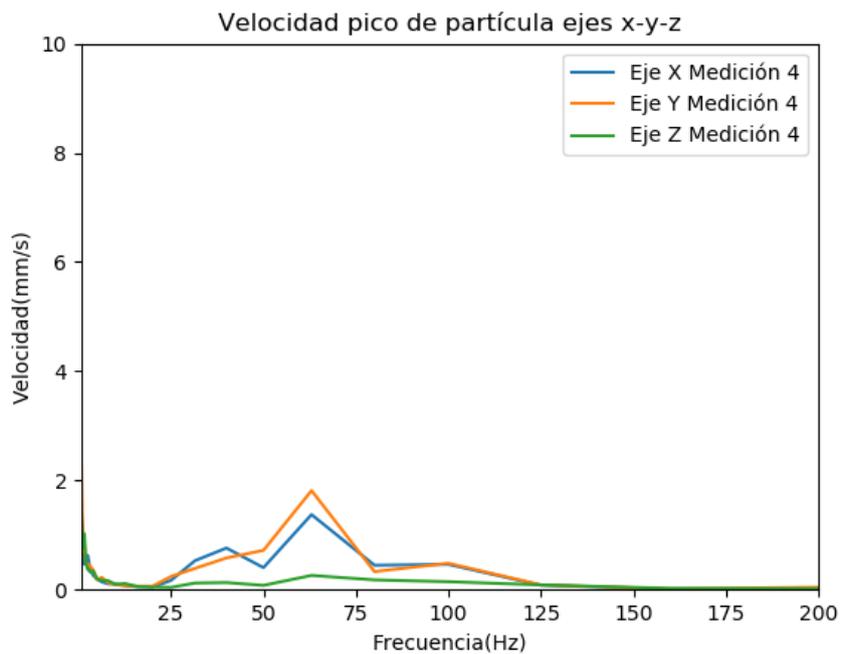
Figura 32: Gráficas de la medición 4 en la Plaza Díaz Sanz.

Frecuencia(Hz)	Eje x (mm/s)	Eje y (mm/s)	Eje z (mm/s)
1	1,08	1,26	0,85
2	0,62	0,47	0,37
4	0,25	0,35	0,34
40	0,76	0,57	0,12
63	1,37	1,81	0,26
100	0,46	0,48	0,14

En el caso de la norma alemana DIN 4150-3 para las frecuencias comprendidas entre 50 y 100 Hz los límites están entre 8 y 10 mm/s, y como podemos observar, en ninguno de los casos se aproxima a dichos valores. En cambio, para las frecuencias comprendidas entre 1 y 10 Hz, establece un límite de 3 mm/s, y durante la medición 2, la frecuencia de 1 Hz alcanzó los 3,68 mm/s, sobrepasando el límite. Además, en la medición 7, se obtuvo un valor muy próximo al límite. Esto puede ser un problema si se registran dichos valores frecuentemente, ya que, como se ha dicho con anterioridad, pueden causar daños en el monumento.

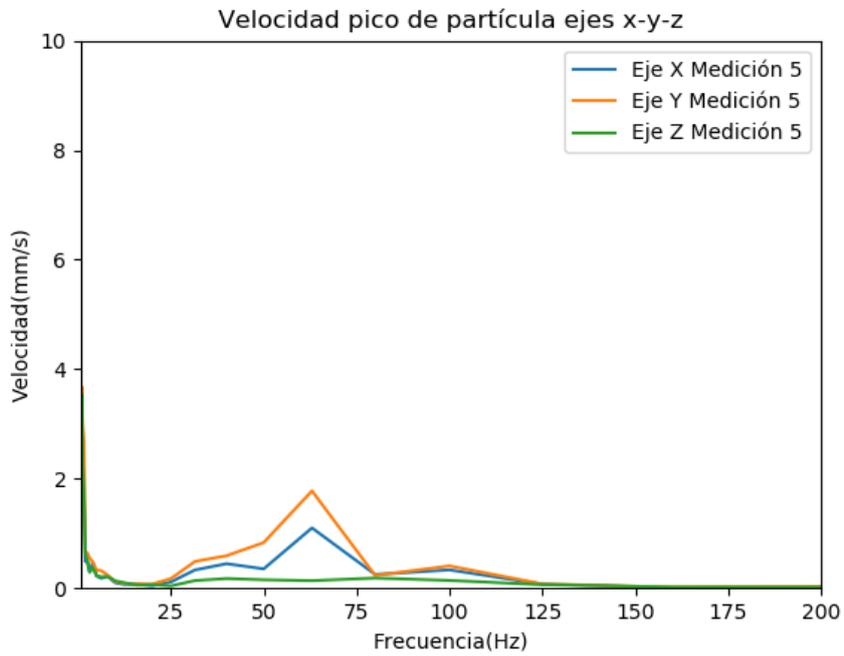
Figura 33: Gráficas de la medición 5 en la Plaza Díaz Sanz.

Frecuencia(Hz)	Eje x (mm/s)	Eje y (mm/s)	Eje z (mm/s)
1	2,74	3,68	3,53
2	0,48	0,64	0,62
4	0,47	0,47	0,37
40	0,44	0,59	0,17
63	1,10	1,77	0,13
100	0,33	0,40	0,14

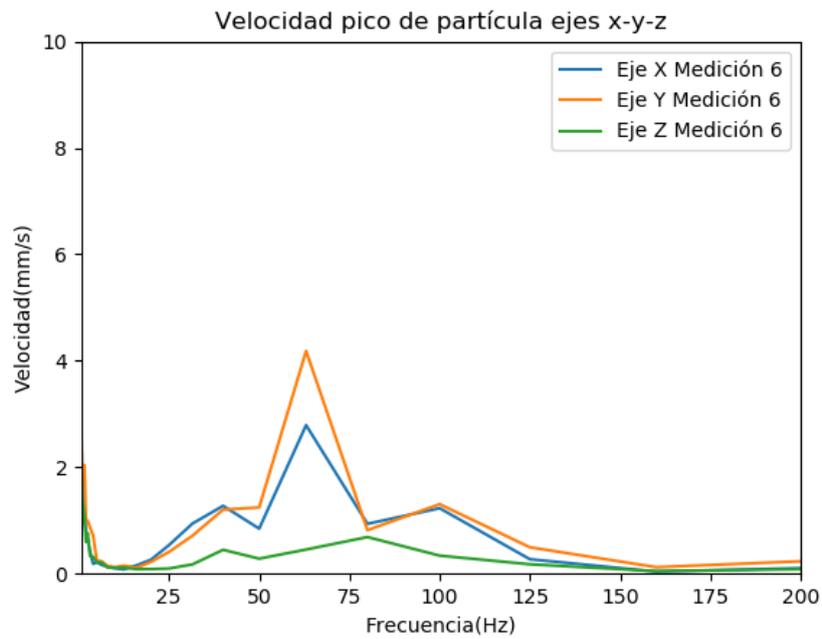
Figura 34: Gráficas de la medición 6 en la Plaza Díaz Sanz.

Frecuencia(Hz)	Eje x (mm/s)	Eje y (mm/s)	Eje z (mm/s)
1.6	1,04	2,03	1,09
2.5	0,62	0,99	0,75
4	0,18	0,71	0,31
40	1,27	1,20	0,44
63	2,78	4,18	0,45
100	1,22	1,30	0,33

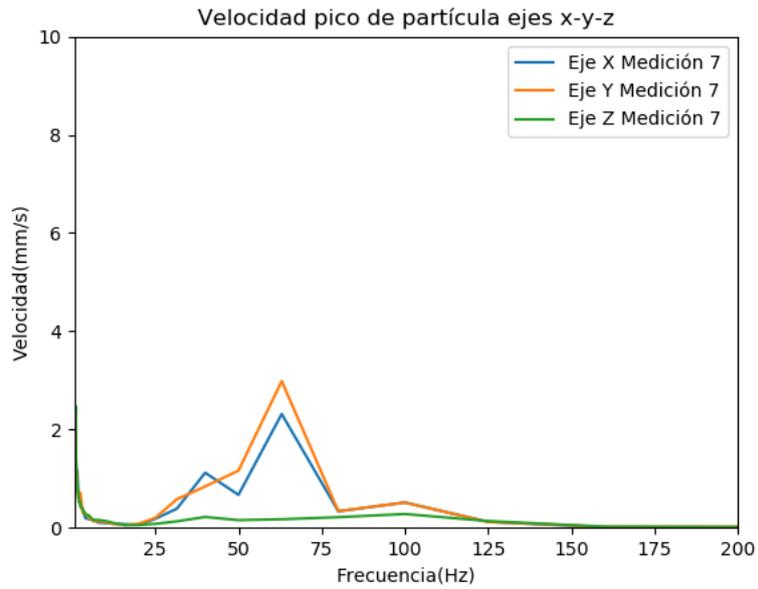
Figura 35: Gráficas de la medición 7 en la Plaza Díaz Sanz..

Frecuencia(Hz)	Eje x (mm/s)	Eje y (mm/s)	Eje z (mm/s)
1	1,90	2,14	2,48
2.5	0,48	0,70	0,42
4	0,19	0,30	0,25
40	1,11	0,84	0,21
63	2,31	2,98	0,17
100	1,22	0,51	0,27

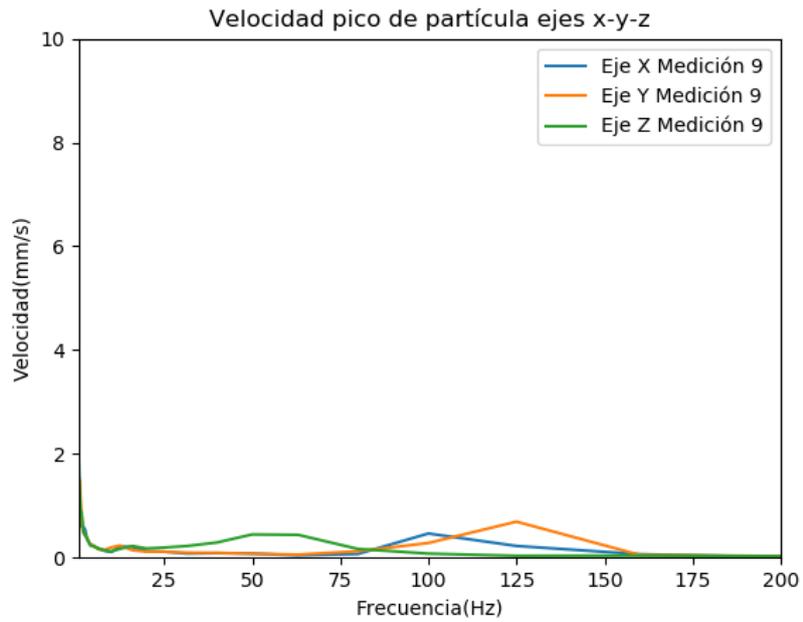
Figura 37: Gráficas de la medición 9 en la Plaza de Artillería.

Frecuencia(Hz)	Eje x (mm/s)	Eje y (mm/s)	Eje z (mm/s)
1	1.14	1.47	1.28
2	0.60	0.49	0.51
4	0.25	0.24	0.23
12.5	0.21	0.23	0.17
63	0.04	0.05	0.44
100	0.46	0.28	0.077
125	0.22	0.69	0.035

En cuanto a las normativas UNE 22-381-33 y BS 7385-2, los valores obtenidos quedan muy por debajo de los límites de ambas, por lo que, según estas normativas no existe posibilidad de daño alguno en la estructura.

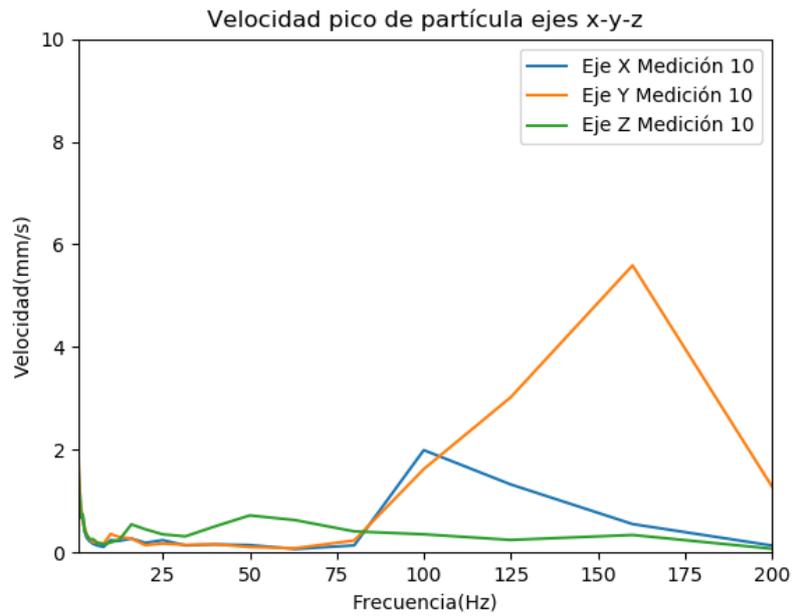
Figura 38: Gráficas de la medición 10 en la Plaza de Artillería.

Frecuencia(Hz)	Eje x (mm/s)	Eje y (mm/s)	Eje z (mm/s)
1	1,17	1,35	1,11
2	0,74	0,60	0,71
4	0,21	0,25	0,25
50	0,14	0,10	0,72
63	0,06	0,08	0,63
100	1,99	1,62	0,35
160	0,55	5,59	0,34

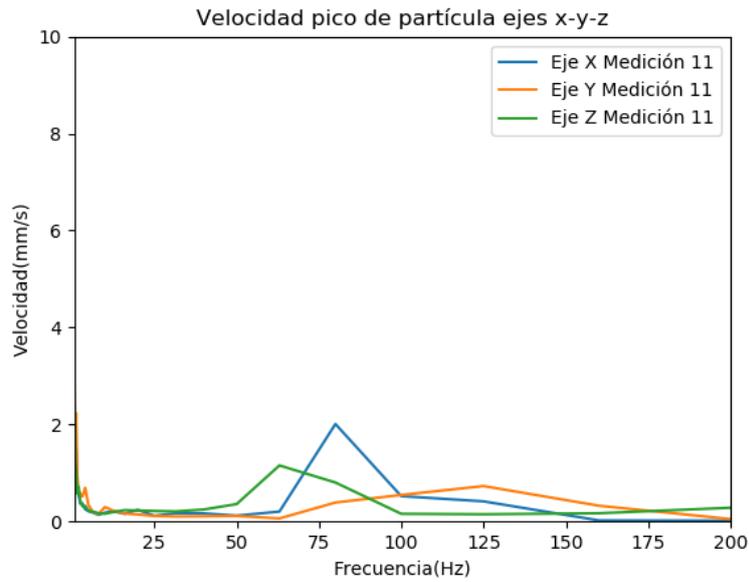
Figura 39: Gráficas de la medición 11 en la Plaza de Artillería.

Frecuencia(Hz)	Eje x (mm/s)	Eje y (mm/s)	Eje z (mm/s)
1.25	1,47	2,23	1,04
2	0,55	0,63	0,71
4	0,25	0,69	0,32
20	0,24	0,14	0,22
80	2,01	0,39	0,80

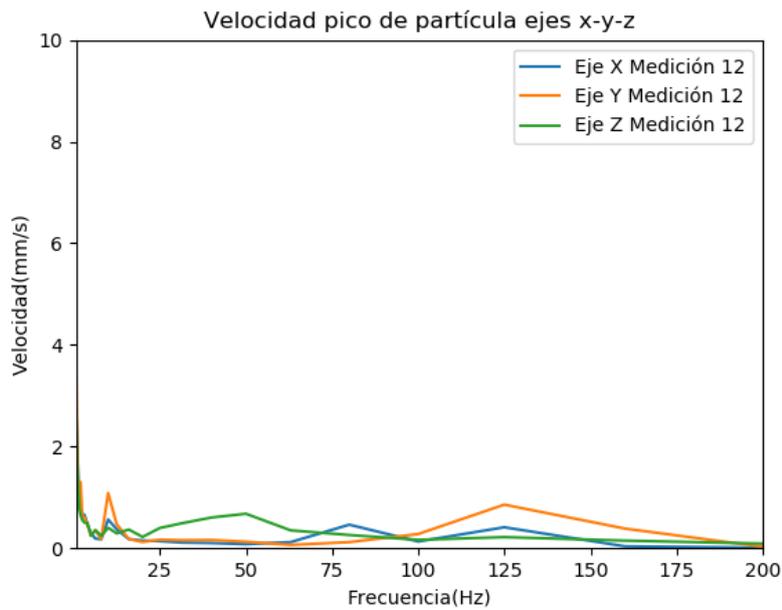
Figura 40: Gráficas de la medición 12 en la Plaza de Artillería.

Frecuencia(Hz)	Eje x (mm/s)	Eje y (mm/s)	Eje z (mm/s)
1	1,96	2,05	1,59
2	0,75	1,30	0,65
10	0,56	1,08	0,40
50	0,08	0,12	0,67
125	0,41	0,85	0,21

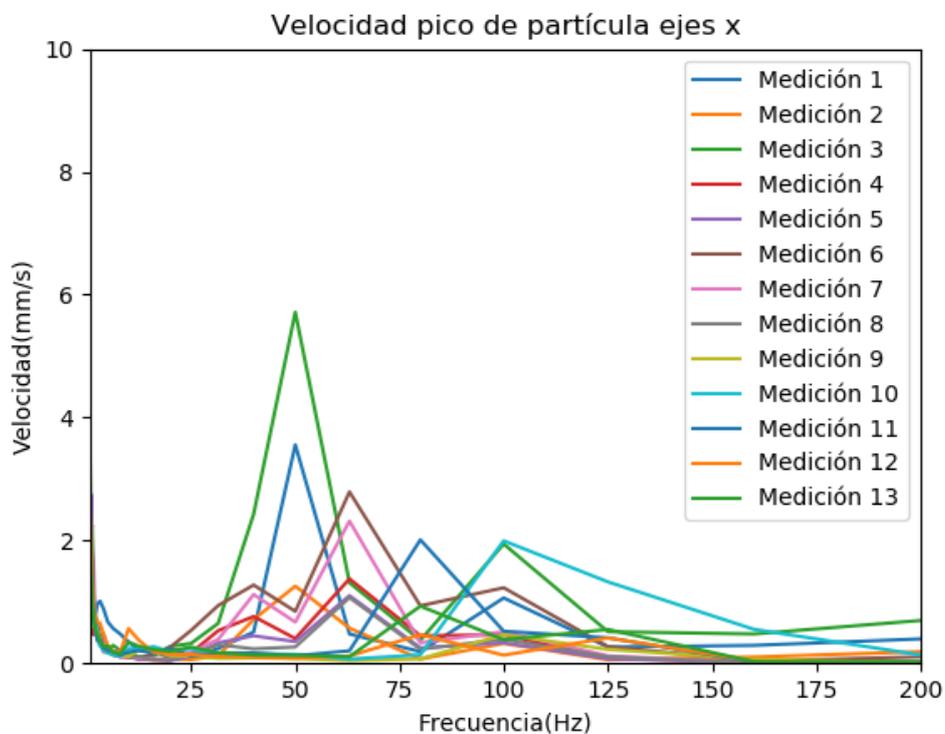
Figura 42: Gráfica global de las mediciones en el eje x.

Seguidamente, vamos a mostrar unas gráficas, a modo de resumen, de todas las mediciones realizadas para poder tener una visión global de los resultados obtenidos.
